## Die Restaurierung der Votivbilder

### *Zur Geschichte der Votivbildersammlung ab Mitte des 19. Jahrhunderts*

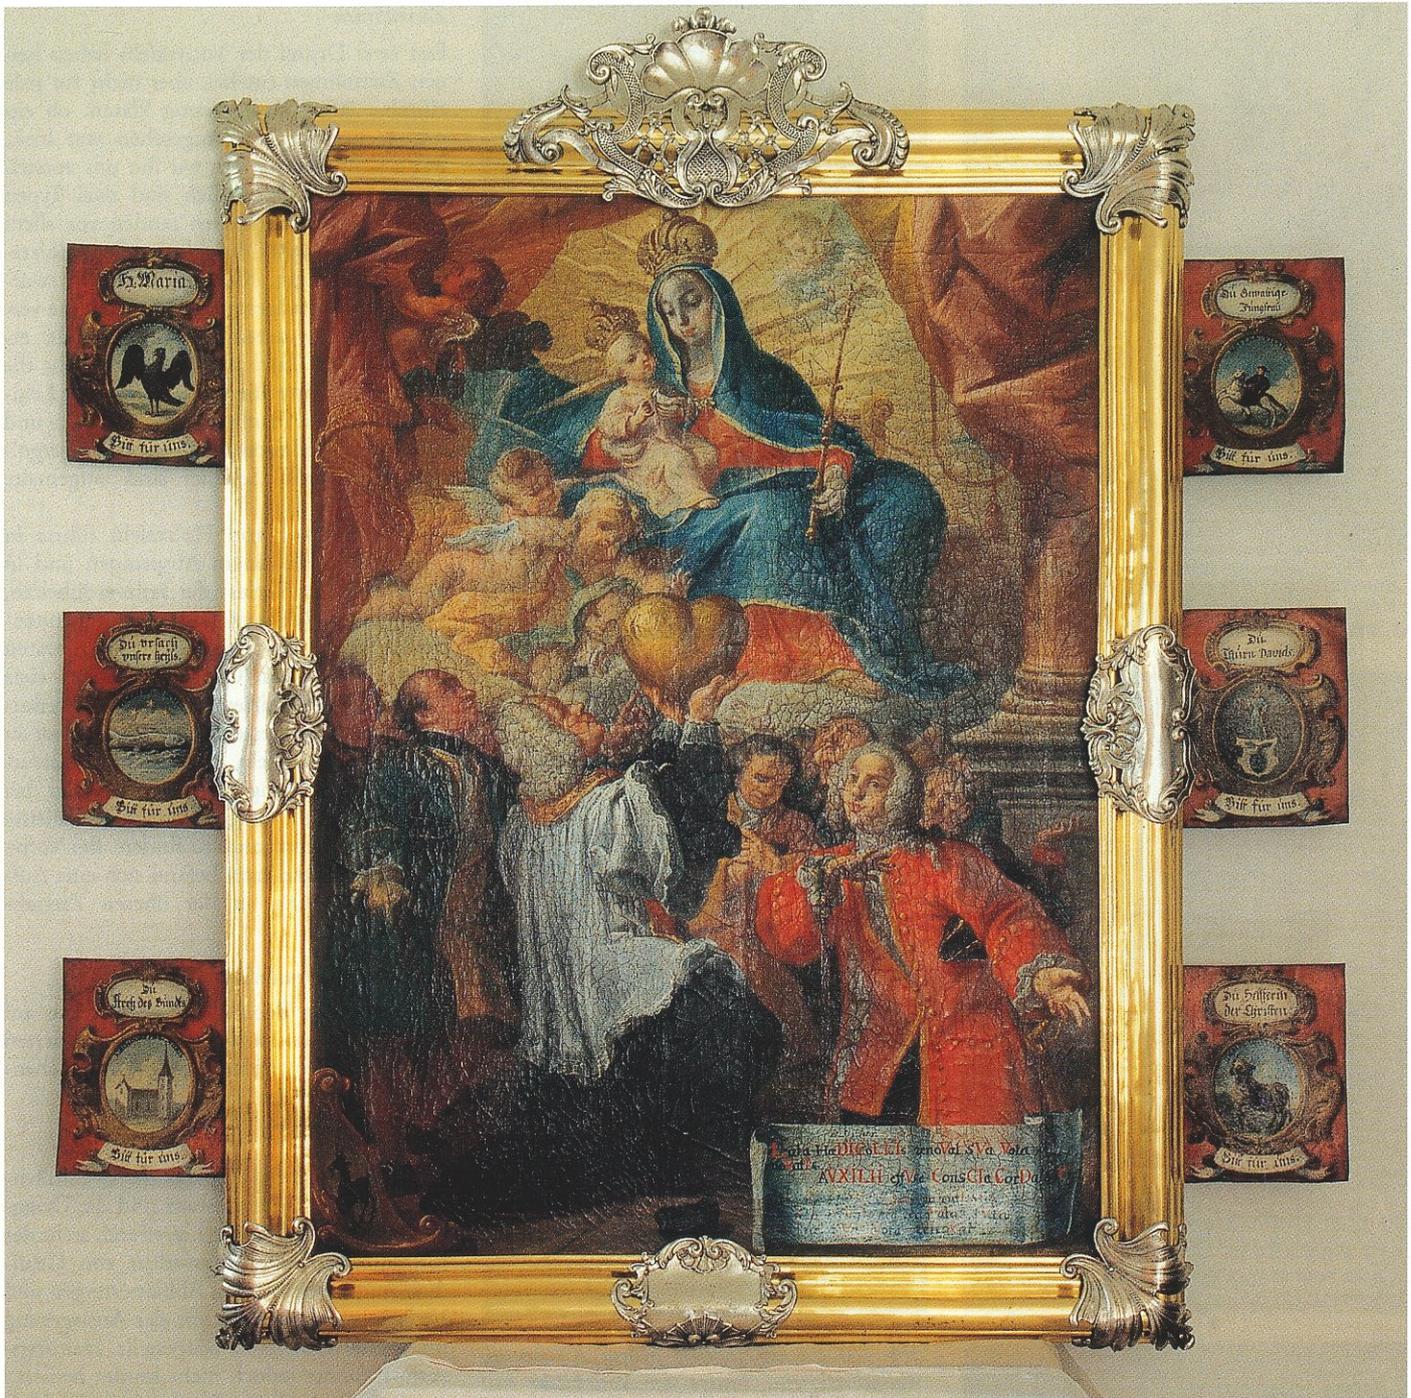
Abb. 69: Maria Kirchenthal, Wallfahrtskirche, Votivbild der Stadt Kitzbühel von 1747 (vgl. dazu auch die Seiten 302–304).

oben), mit dem sich die Gemeinde Kitzbühel 1747 nach Maria Kirchenthal verlobte, bis in unsere Zeit von Denkmalpflegern und Restauratoren unbeachtet blieben, kann durchaus als Glücksfall bezeichnet werden. Dieses Gemälde ist ein ungewöhnliches Beispiel mit zwar gealterter, aber unveränderter Oberfläche, ein unverfälschtes Dokument historischer Maltechniken, Zeugnis der Alterungsprozesse ebenso wie der unbegrenzten Dauerhaftigkeit und Flexibilität eines einfachen Leinwandgewebes, das von Doublier-Klebmassen und durchdringenden Harzfirnissen verschont blieb. Besonders hervorzuheben ist die stupende Farbigekeit dieses ungefirnißten

Bildes von der Hand eines ganz offensichtlich mit der Freskotechnik vertrauten Künstlers, der hier mit seinem Vertrauen in die Farbkraft des Materials auch ohne schützenden und lumineszenzerhöhenden Überzug recht behält.

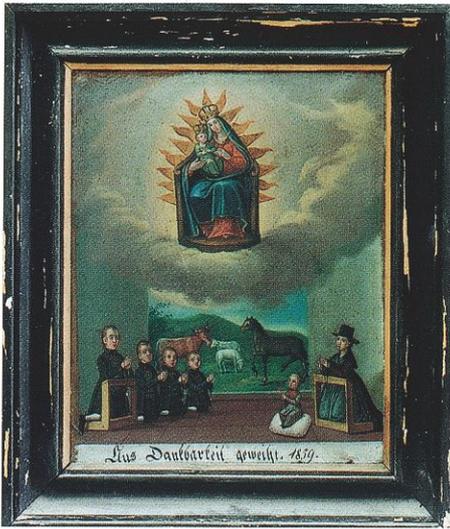
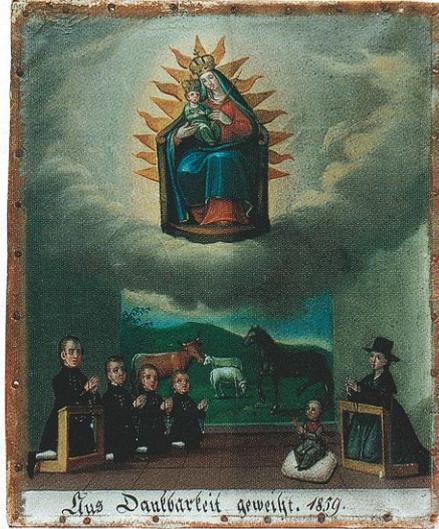
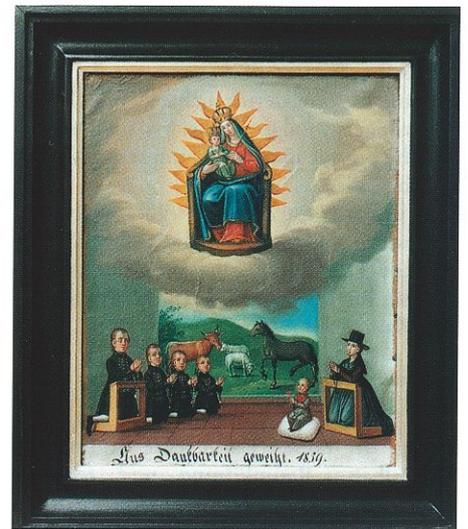
Auf den zu jedem Objekt erstellten Protokollen werden grundsätzlich wichtige künstlerische und technische Beobachtungen festgehalten, die auch die Arbeiten beeinflussen können. So gab es ab ca. 1900 häufiger ungefirnißte Ölgemälde. Temperamalereien blieben grundsätzlich ohne Harzüberzug, zumindest zeigen das die drei bisher behandelten Werke, von denen Inv.-Nr. 32 auch we-

gen der erhalten gebliebenen originalen Aufspannung interessiert (Abb. 78). Goldornamente und Strahlenkranz eines Votivbildes von 1755 (Inv.-Nr. 60) sind reliefartig in einer noch genauer zu untersuchenden Pastigliatechnik gearbeitet. Ein schönes Beispiel für den vorher aufgesetzten und malarisch mit einbezogenen Rahmen ist das Votivbild von 1808 mit der Darstellung eines Baumsturzes (Inv.-Nr. 35). Motive des 18. Jahrhunderts sind hin und wieder auf ein ungeglättetes und ungrundiertes Holzbrett gemalt, mit deutlich hervortretender Holzstruktur und markanten Harzflecken.

Abb. 77, 78 und 79: Maria Kirchenthal, Wallfahrtskirche, Votivbild Inv.-Nr. 32 vor, während und nach Restaurierung.

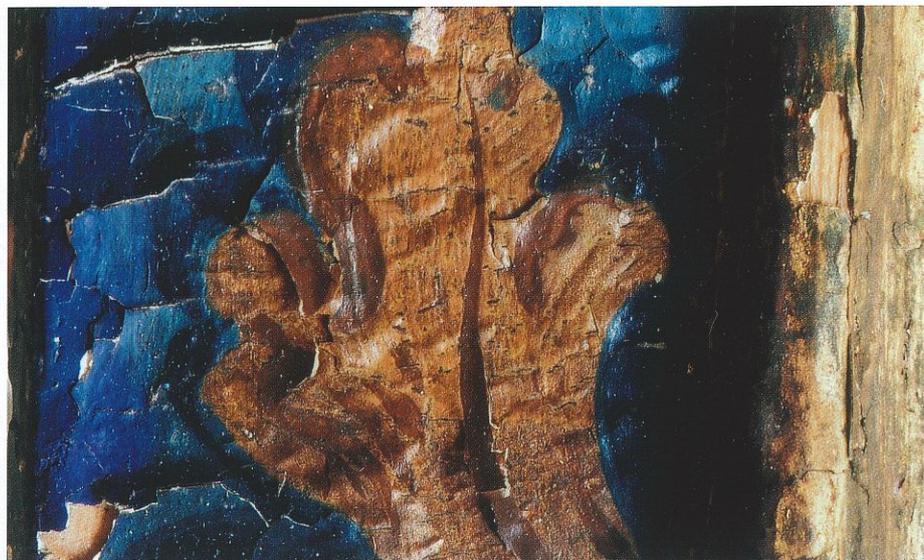
Abb. 80 (rechts): Maria Kirchental, Wallfahrtskirche. Detail von einem der Votivbilder mit schweren Schäden der Malschicht und des Rahmens zu Beginn der Restaurierung.

Die Malschichtfestigung ist sicher eine der Hauptaufgaben bei diesem Projekt. Als Festigungsmittel diente bisher Störleim<sup>17</sup>, mit Hilfe von Spritzen oder feinen Pinseln unter die Malschichtschollen eingebracht (Abb. 80). Bei den stark verschmutzten Objektflächen ist der Zusatz eines Netzmittels fast immer notwendig<sup>18</sup>. Malschichtabhebungen werden mit einem Miniheizstrahler partiell erwärmt und bei geringem Druck mit der Heizspachtel angedrückt. Anschließend werden die niedergelegten Malschichtpartien mit Gewichten beschwert, bis das Festigungsmittel durchgetrocknet ist.
