BAROCKBERICHTE

Christoph Tinzl, Johannes Preis, Heike Fricke-Tinzl Zu Bestand und Restaurierung der Raumschale

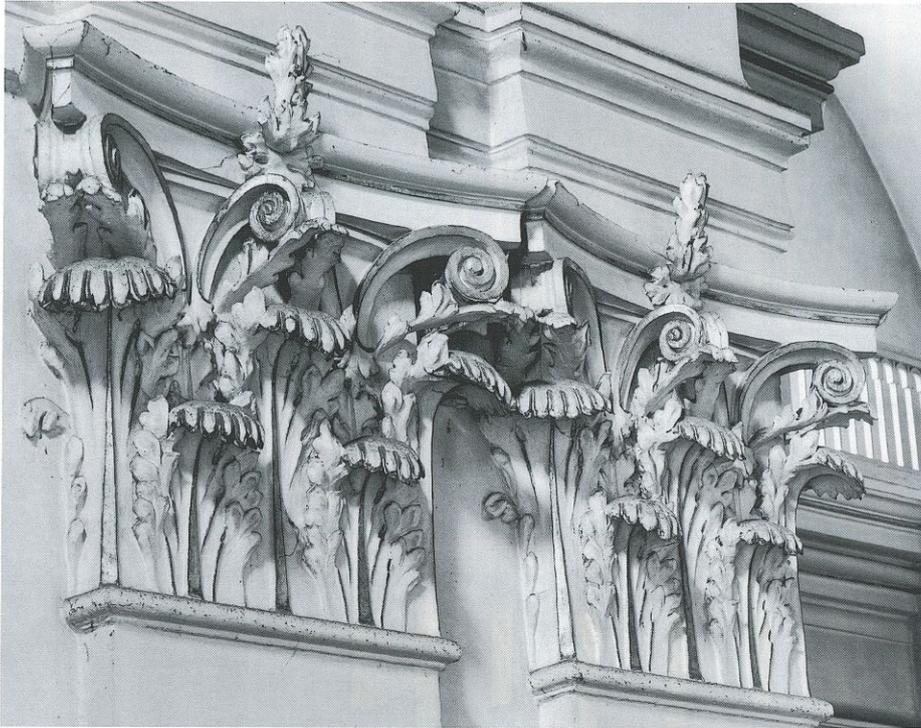
Abb. 33 (links): Maria Kirchenthal, Wallfahrtskirche. Doppelkapitell des Hauptgesimses vor Restaurierung.

Abb. 34 (rechts): Maria Kirchenthal, Wallfahrtskirche. Hauptgesimszone nach Restaurierung 2001.

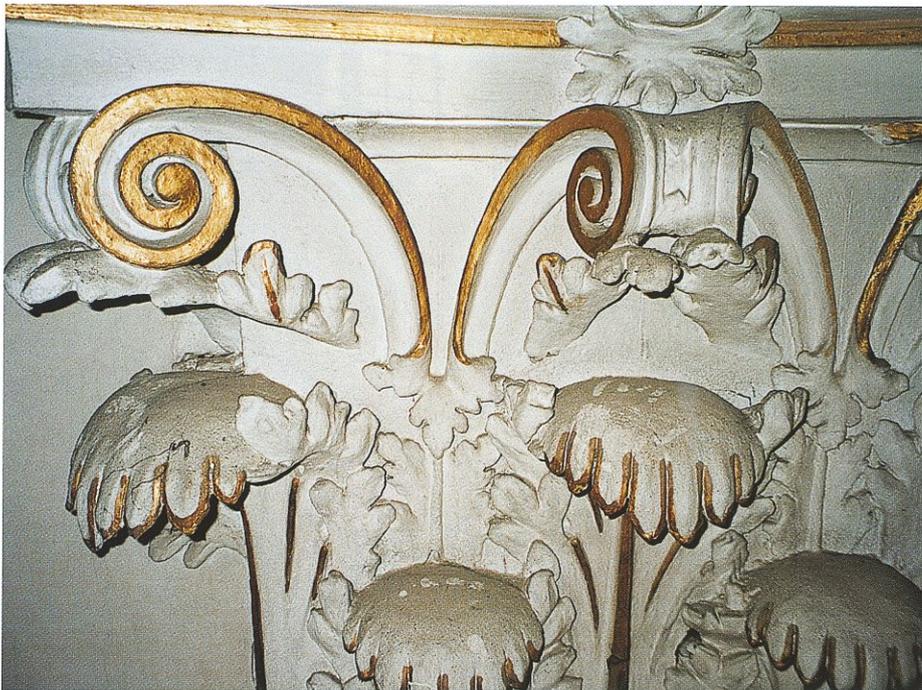
Abb. 35 (links): Maria Kirchentäl, Wallfahrtskirche. Detail eines Doppelkapitells mit Teilvergoldung (diese von A. Doser, 1900) und Verschmutzung vor Restaurierung.

Abb. 36 (rechts): Maria Kirchentäl, Wallfahrtskirche. Das links gezeigte Kapitell nach Restaurierung 2001.
