BAROCKBERICHTE

AR S.r.l.

Die Restaurierungsmaßnahmen am Mariendenkmal

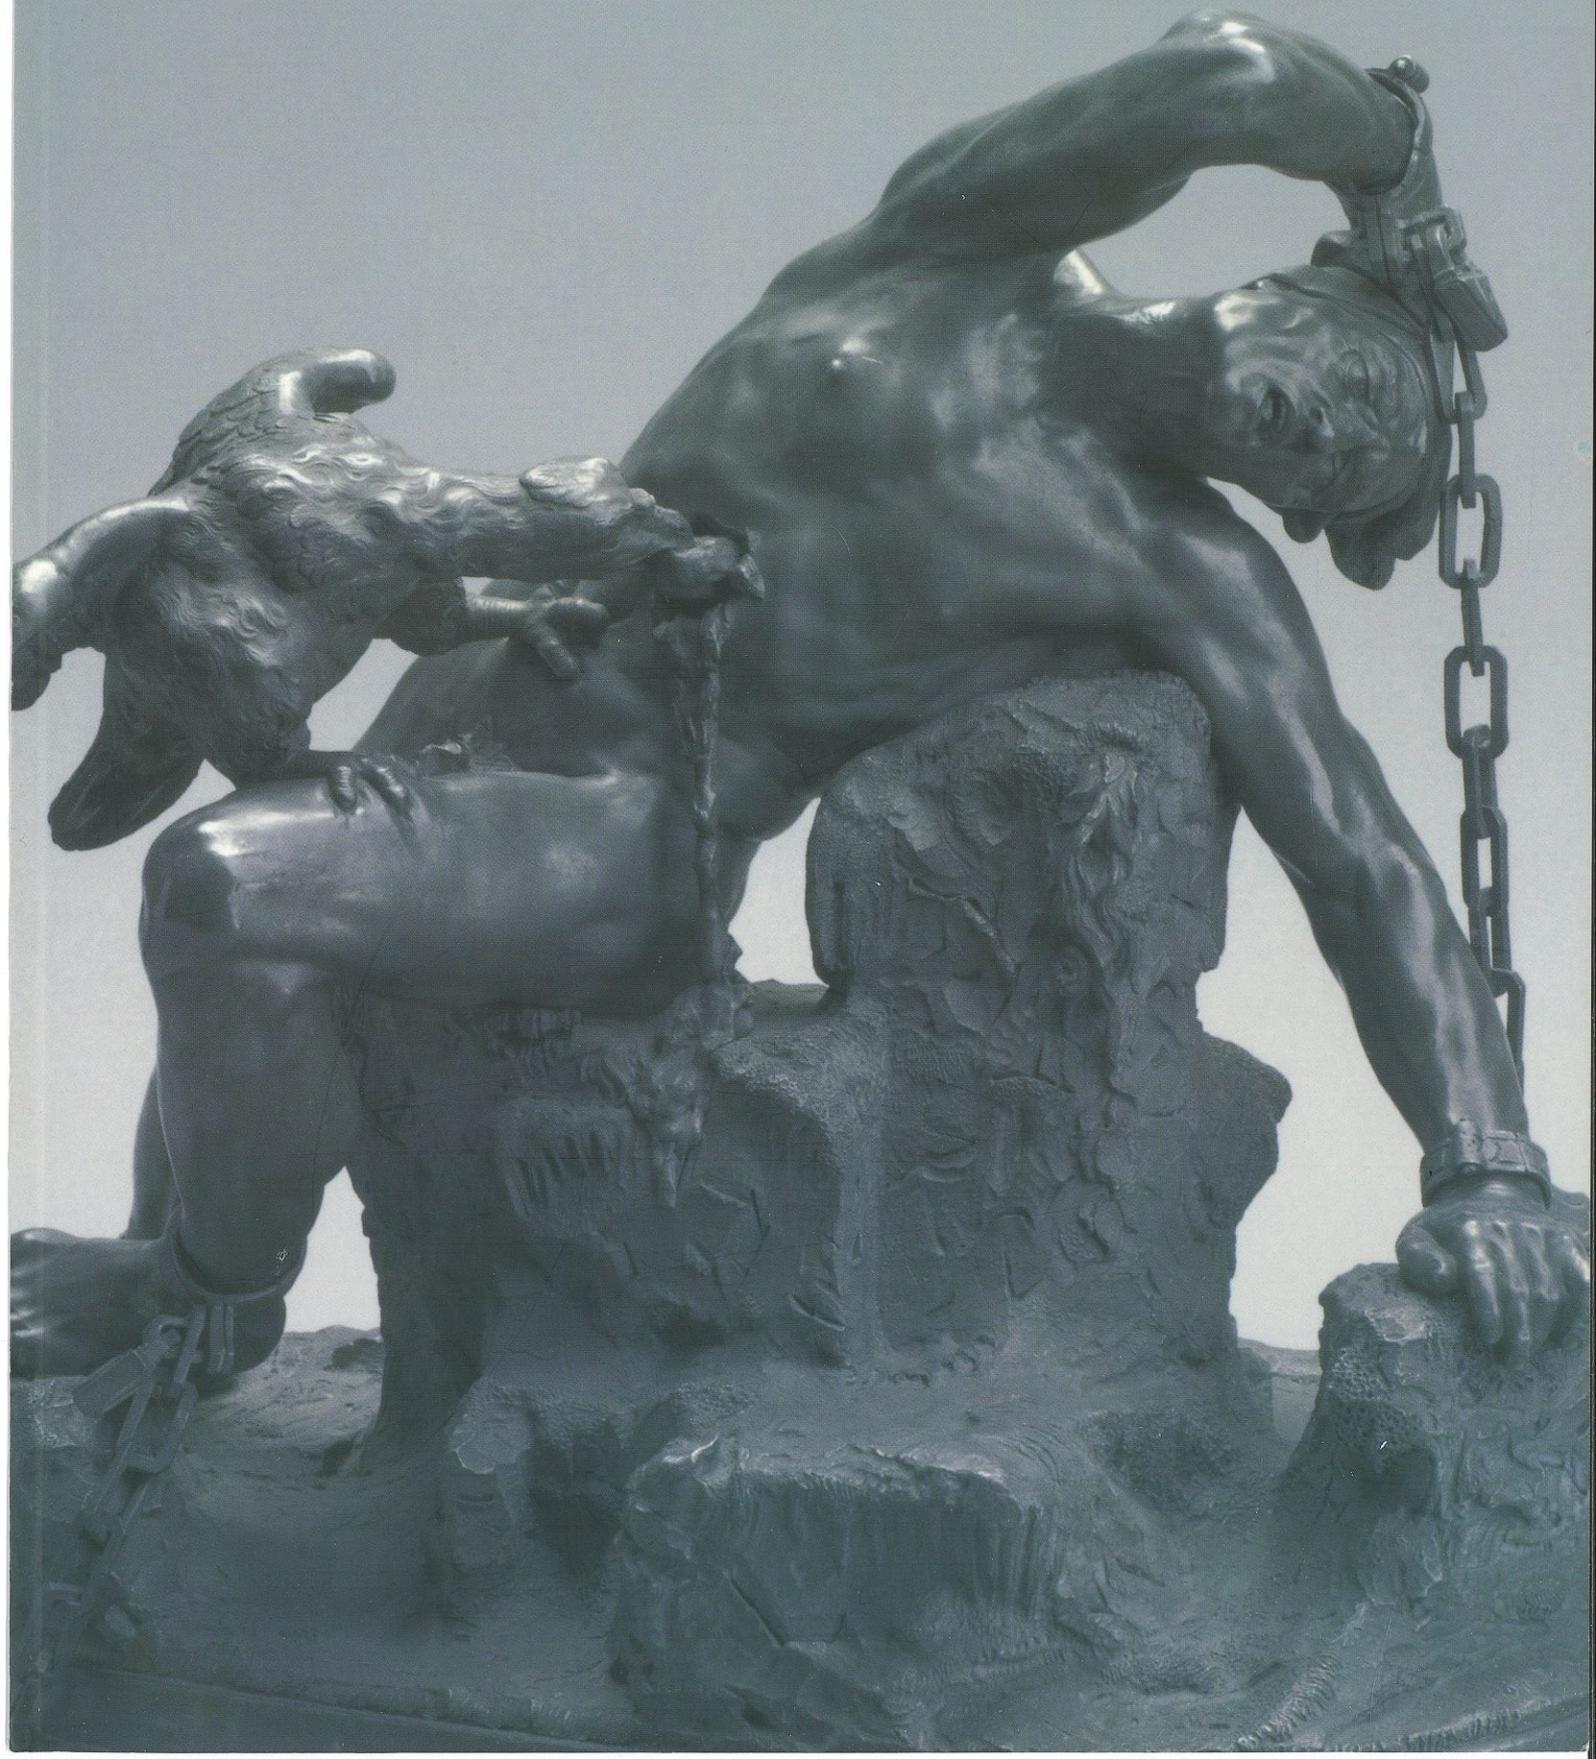
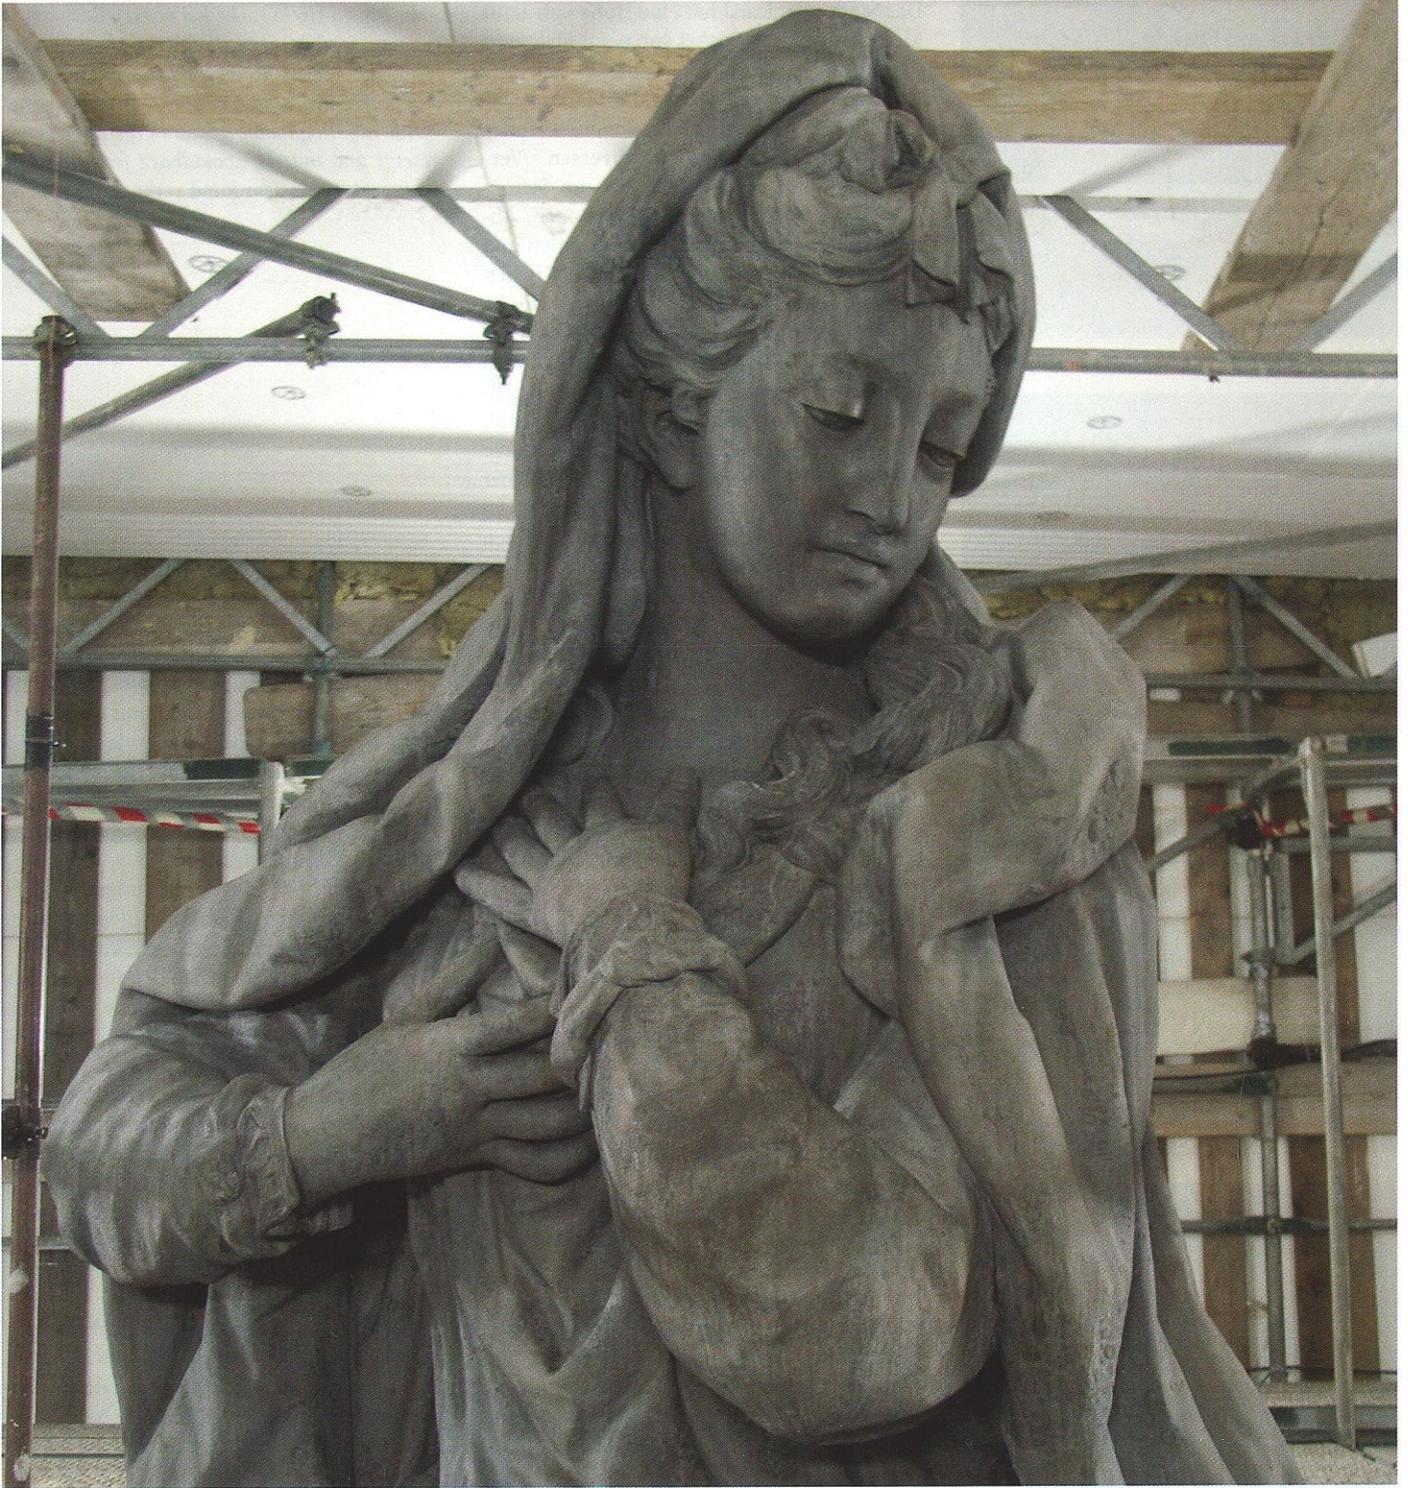
Abb. 1: Marienstatue nach der Restaurierung (Detail).

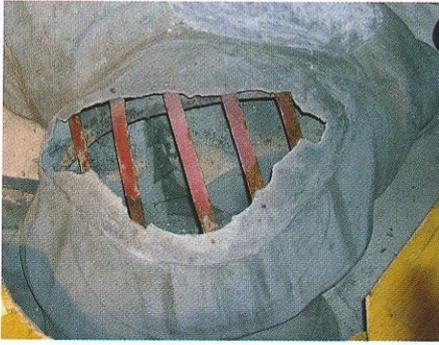
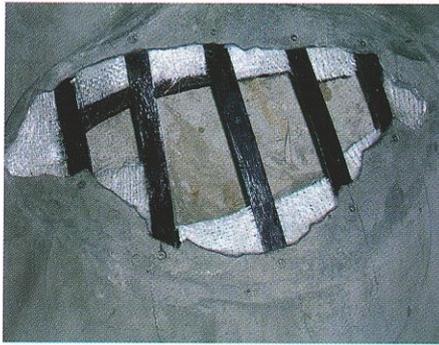
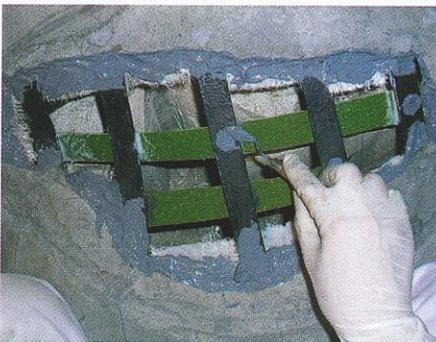
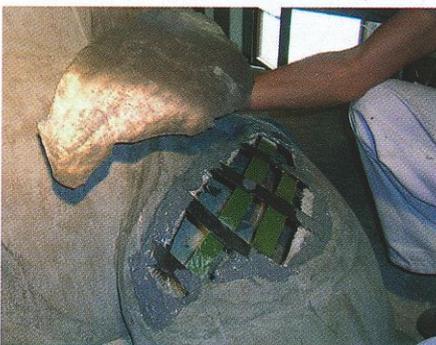
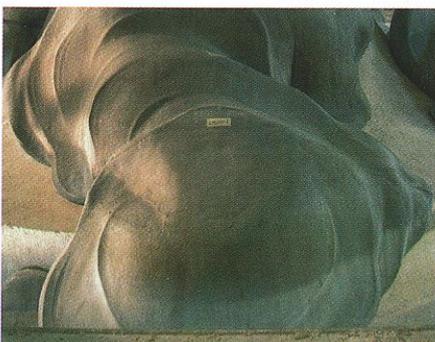
Bei der Restaurierung ging es auch um die Rekonstruktion von größeren Lücken und Fehlstellen, da auf den Bleiteilen des Denkmals in der Vergangenheit Bleibleche, also regelrechte Flicker, angebracht worden waren. Diese alten Bleche ruhten in den meisten Fällen auf Eisenträgern, die mit Schrauben und Bolzen in den Originalteilen verankert waren. Der vorgenommene Eingriff bestand darin, die früheren Ergänzungen anzuheben und aus ihrer Position zu entfernen und an der Stützstruktur im Inneren der Statuen zu arbeiten. Hier wurde ein geeigneteres Verankerungssystem entwickelt, mit dem sich das Gewicht der Ergänzungen größtenteils auf die inneren Eisen umleiten ließ. Dabei wurde jedoch zugleich versucht, diese früheren restauratorischen Eingriffe beizubehalten, da sie aufgrund ihrer nachgewiesenen technischen Effizienz eine solide Haltbarkeit garantierten.

Abb. 2 bis 6 (links): Die bei älteren Restaurierungen angebrachten Bleibleche wurden entfernt, die eiserne Stützstruktur wurde saniert und mit Glasfasern verstärkt. Anschließend wurde die Bleiplombe genau in die Lücke eingesetzt und mittels Epoxidharz fest mit dem Stützgerüst und dem Rand verbunden.

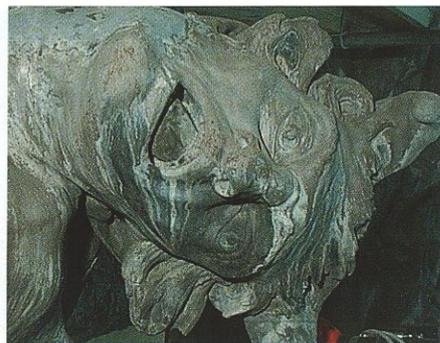
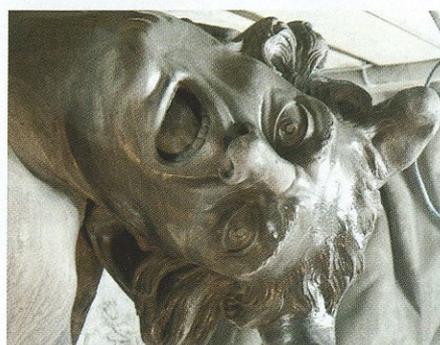
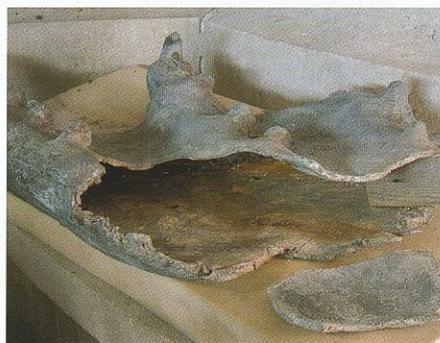
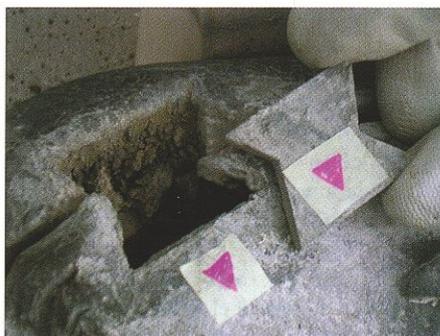
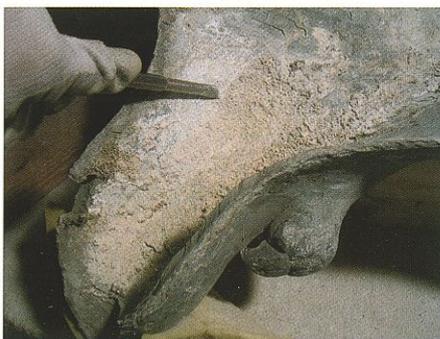
Abb. 7 bis 11 (rechts): Das Gesicht des Teufels vor und nach der Restaurierung.

Das Gesicht des Teufels wies hingegen eine große Ergänzung aus Blei und Harz auf, die in der Phase der Reinigung und der Entfernung von Zutatzen früherer Restaurierungen aus ihrer Position entfernt wurde¹⁶.

(16) Ihre Stabilität war nicht gesichert, oder sie entstellten das Werk in ästhetischer Hinsicht.

Die alte Ergänzung sollte wegen ihrer sehr guten Modellierung wieder eingesetzt wer-

den. Durch die große Öffnung, die die gesamte rechte Wange und einen Teil des Halses umfasste, konnten im Inneren Stäbe aus Edelstahl von viereckigem Querschnitt verschweißt werden. So lastete das Gewicht der Ergänzung nicht allein auf den Rändern der Fehlstelle, die dadurch und durch die Mineralisierung der Legierung schon geschwächt waren, sondern konnte auch in gleichmäßiger Weise auf der internen Eisenstruktur, die zuvor behandelt worden war, verteilt werden. Auf die neuen Stäbe wurden dann mit Zweikomponenten-Epoxidharz isolierte Kohlenstofffaserstreifen appliziert, um eine größere Kontaktfläche zu schaffen, die für das Ankleben des entfernten Bleistückes wichtig war. Aus demselben Grund wurden auch auf den äußeren Rand der Fehlstelle jeweils eine Schicht Glasfaser- und Kohlenstoffgewebe aufgesetzt. Der entfernte Teil, der zuvor von alten Schweißspuren, internen Erdablagerungen und Verkrustungen unterschiedlicher Art befreit worden war, wurde so wieder an seine ursprüngliche Stelle gesetzt. Die kleinen

Umrisslücken wurden örtlich mit Harz verklebt und anschließend farblich nachbearbeitet.

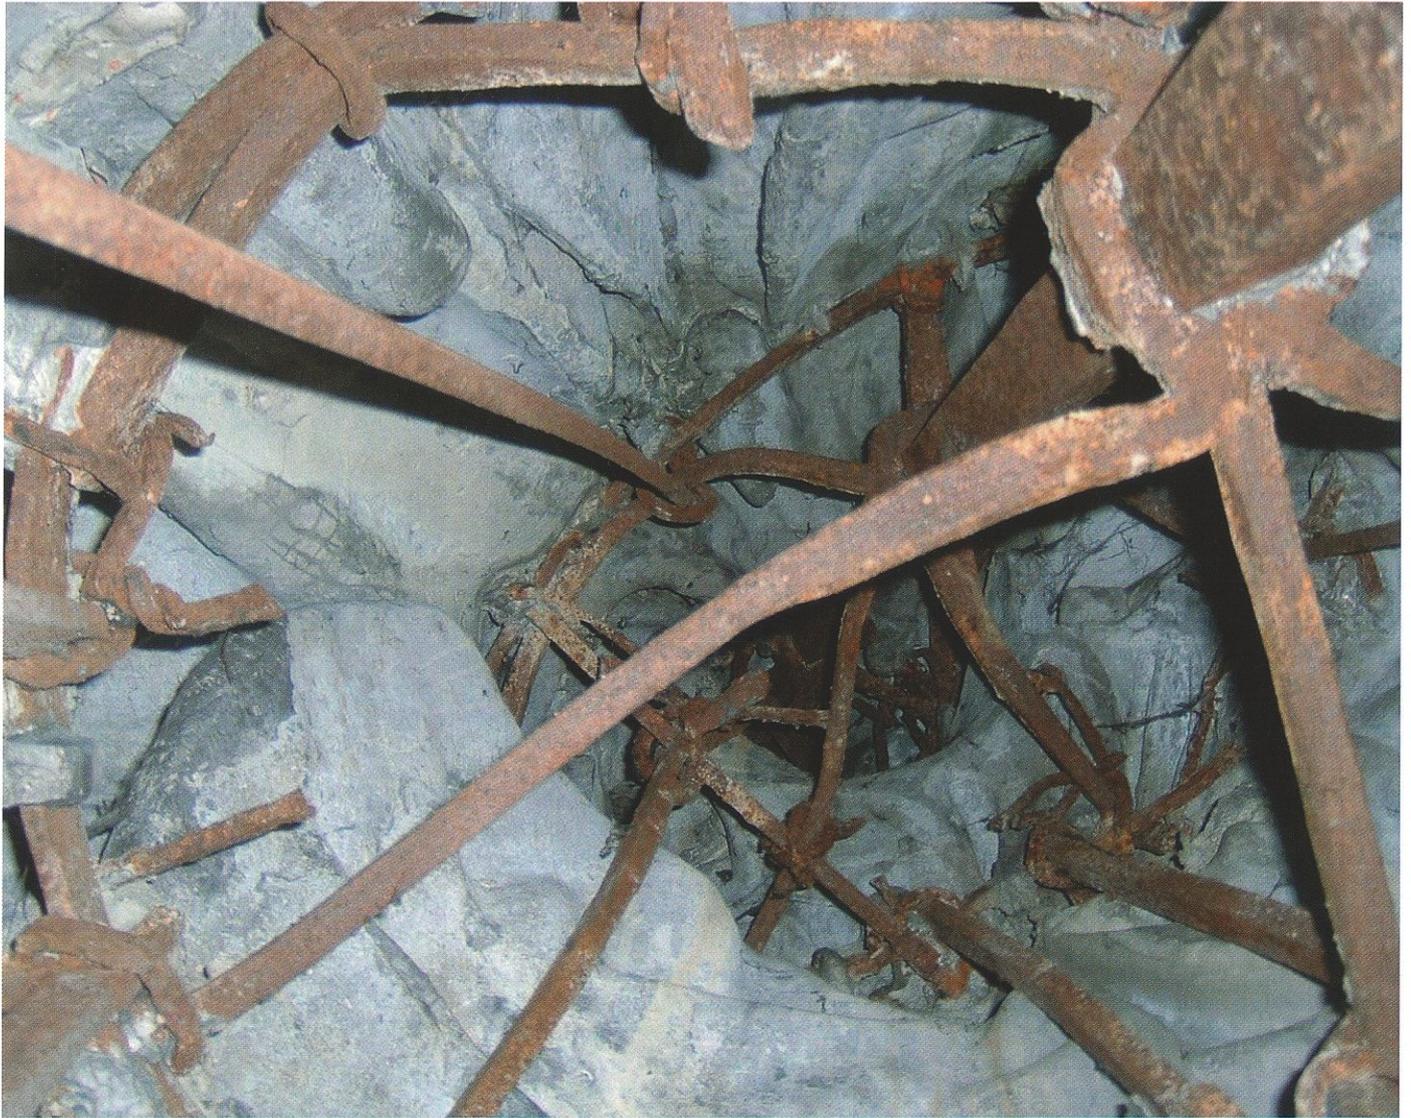
Eine besondere Analyse galt zunächst dem inneren Zustand der Bleiskulpturen. Diese wurde mit Hilfe eines Glasfaserendoskops mit breitem Untersuchungsspektrum durchgeführt, das auf ein geeignetes Rohr montiert wurde. Dadurch war es möglich, den Erhaltungszustand der Innenflächen der Figuren zu dokumentieren und das System der Zusammensetzung der verschiedenen Teile, die tragende Eisenstruktur und das System der Verankerung der großen Figuren an der Steinbasis zu rekonstruieren⁹.

Abb. 12 (links): Blick durch das Glasfaserendoskop in das Innere Stützgerüst der Marienstatue.

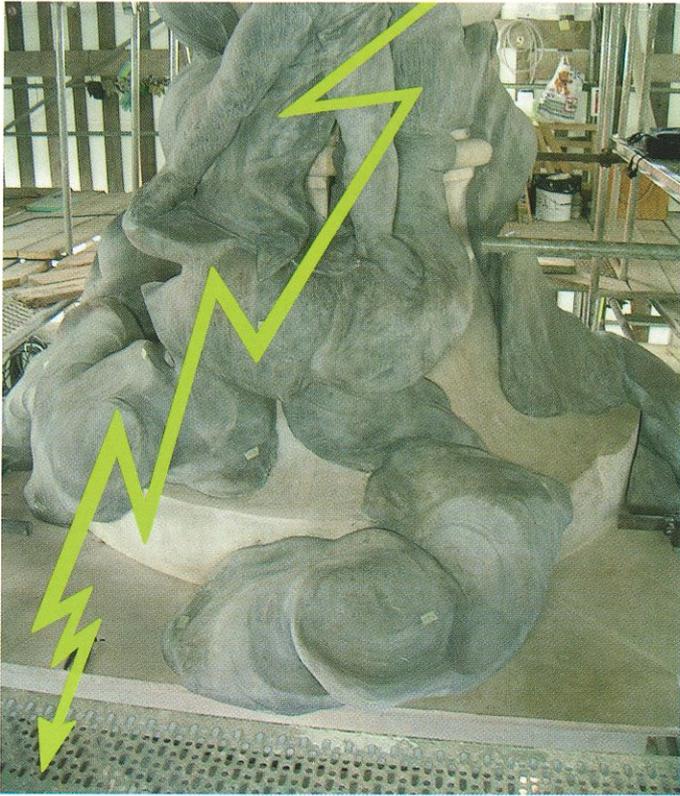
Abb. 13 (oben links): Rekonstruktionsmodell des Blitzes nach Archivfotografien. Abb. 14 (oben rechts): Blitz, Schmiedeeisen, vergoldet.

Ein Teil dieses Blitzes befand sich noch in der Hand des Putto zu Füßen der Immaculata, ein anderer Teil, der verloren gegangen war, war von einem ähnlichen ersetzt worden.

Um diesen Verlust auszugleichen und nicht die vorhandene Rekonstruktion beizubehalten, die stilistisch zu sehr vom Rest des Denkmals abwich, stützte man sich auf Archivfotografien, die in einigen Fällen, wenn auch nicht in detaillierter Weise¹⁷, den Originalblitz zeigten.

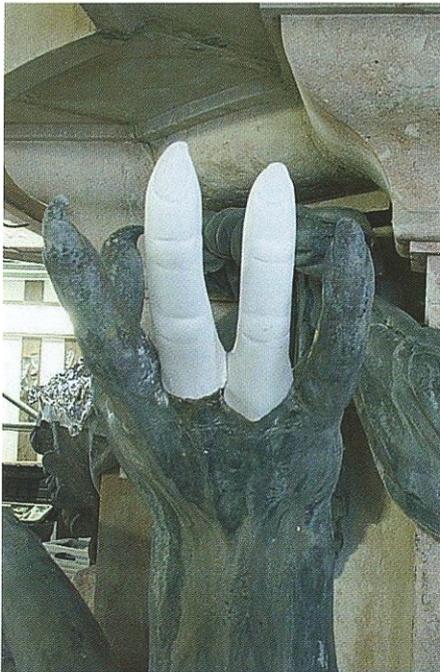
Abb. 15: Gipsmodell wird an die Hand angepaßt, nach ihm wurde der Wachsguss in Blei geschaffen.

Für das Gipsmodell war es nötig, eine interne Stützkonstruktion anzufertigen und dabei die Länge und die Dicke der zu rekonstruierenden Teile zu berücksichtigen und sorgfältig darauf zu achten, dass die originalen Bleiteile nicht berührt wurden. Es wurden dann kleine Mengen von Gips aufgetragen, bis genau die Form des von der Statue entfernten Fehlstückes erreicht war.

Auf deren Basis wurde die Gipsform gefertigt¹¹. Das Gipspositiv wurde an das Original gehalten, um die genaue Übereinstimmung der Teile zu überprüfen, danach wurde das Modell für den Wachsguss in Blei geschaffen. Um die legierten Stücke¹² anschließend in das Original einsetzen zu können, wurden interne Konstruktionen aus Plexiglas entwickelt, auf die mit mechanischen Mitteln und Harz teilweise Bolzen und Glasfasern aufgesetzt wurden, welche die Haftung des neuen Stückes garantieren und eine zusätzliche Belastung des Originals vermeiden sollten.

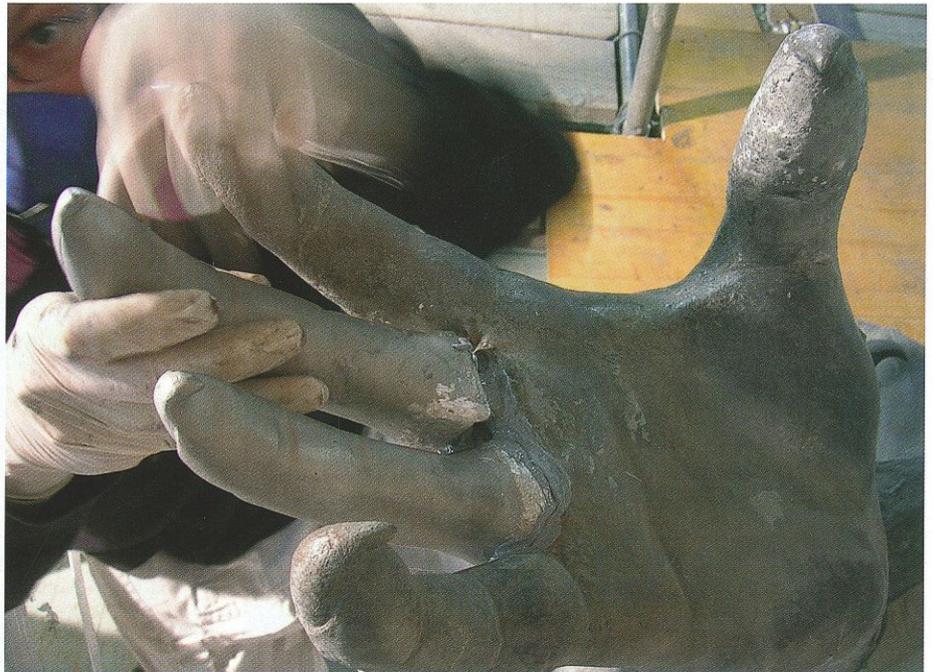
Abb. 16: Die in Blei gegossenen Finger wurden über interne Konstruktionen aus Plexiglas Harz und Glasfasern befestigt.

Diese Technik wurde bei der linken Hand der Kirche¹³, der Hand der Weltlichen Macht, den Fingern des Teufels, dem fehlenden Teil des Kreuzes der Kirche und beim Zeigefinger der rechten Hand des Seraphs ange-

wendet. All diese Ergänzungen werden von inneren Stiften und Glasfasern gehalten. Selbstverständlich wird deren Haftung nicht allein durch die internen Stützen gewährleistet, sondern auch durch das zur Leimung verwendete spezielle Harz¹⁴.
