BAROCKBERICHTE

Zur Restaurierung des Hochaltars und der Kanzel

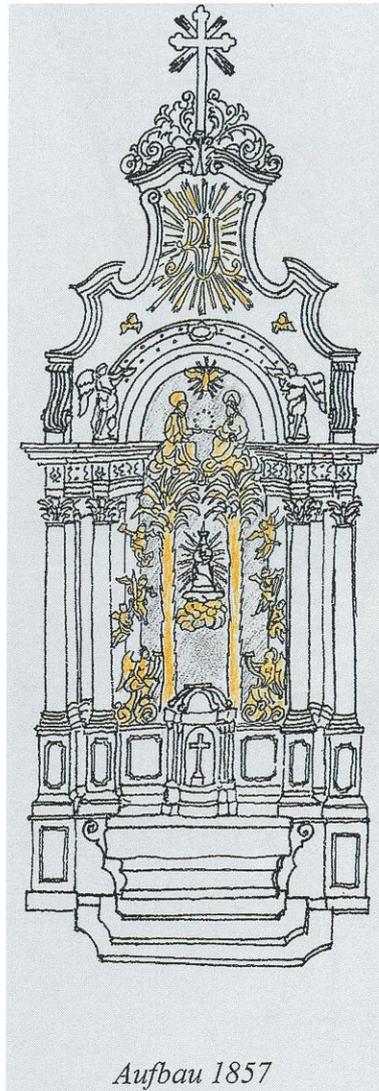
Aufbau 1857

Abb. 41 (Mitte) und 42 (außen): Maria Kirchentel, Wallfahrtskirche. Bestandsskizze des Hochaltaraufbaus von 1857 (Mitte) und dessen Veränderungen bei der Restaurierung von 1959/1960.

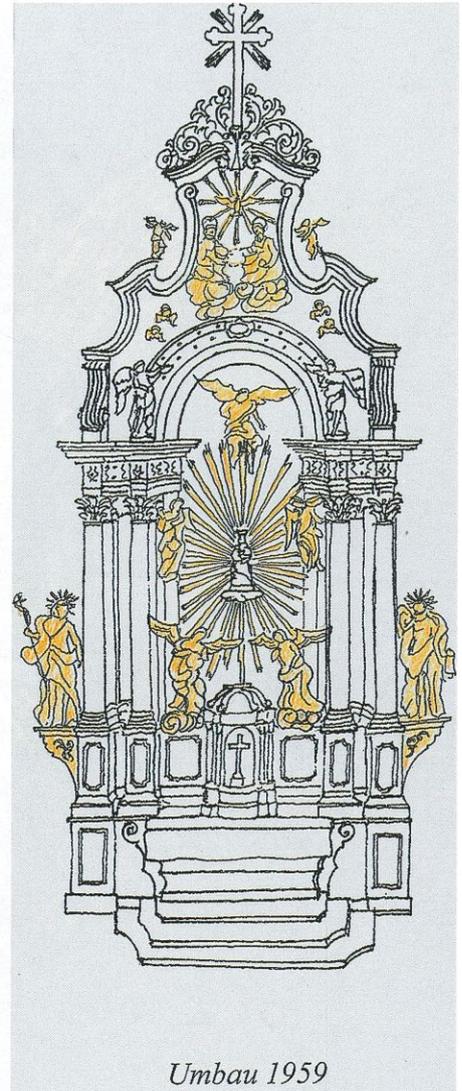
Umbau 1959

Die ursprünglich schmale Altarkonstruktion wurde durch zwei seitlich auskragende Volutenkonsolen im Predellabereich mit den lebensgroßen Skulpturen Johannes' des Täufers und Johannes' des Evangelisten 1959 optisch verbreitert.
