Heike Fricke-Tinzl, Christoph Tinzl

## Zur Konservierung und Restaurierung von Objekten aus Naturstein

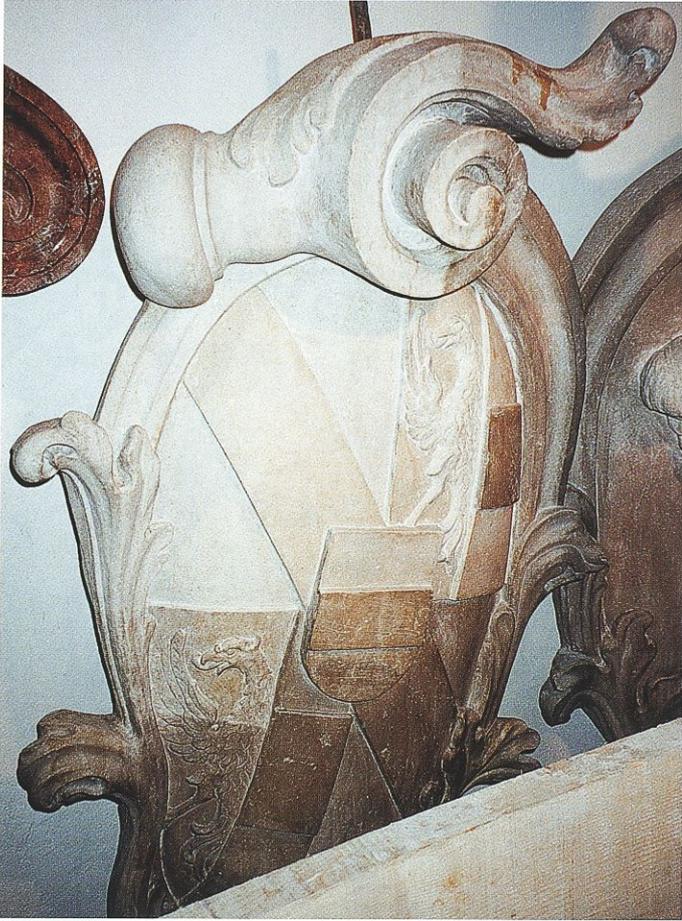
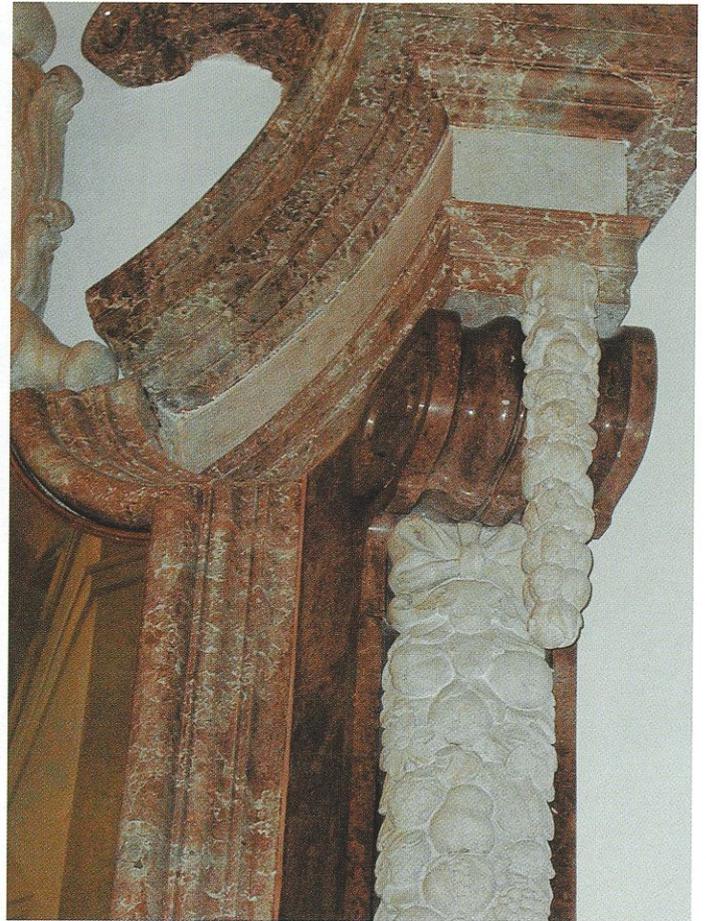
Abb. 37 und 38: Maria Kirchentel, Wallfahrtskirche. Detail eines Seitenaltars während der Restaurierung 2001.

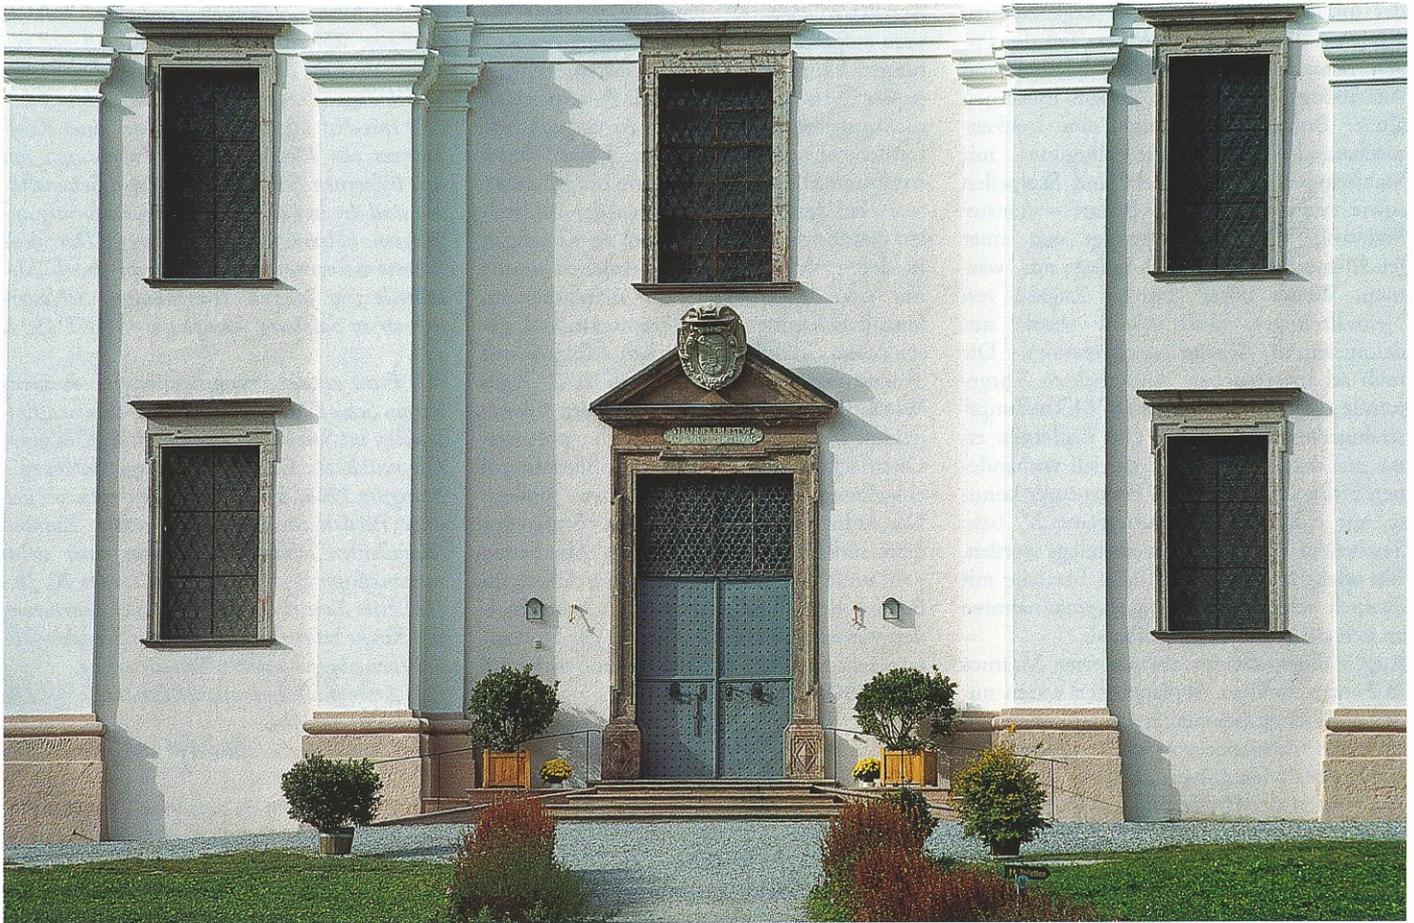
Abb. 39: Maria Kirchentäl, Wallfahrtskirche. Unterer Teil der Hauptfassade nach Restaurierung 2001.
