## Die Restaurierung der Votivbilder

### *Zur Geschichte der Votivbildersammlung ab Mitte des 19. Jahrhunderts*

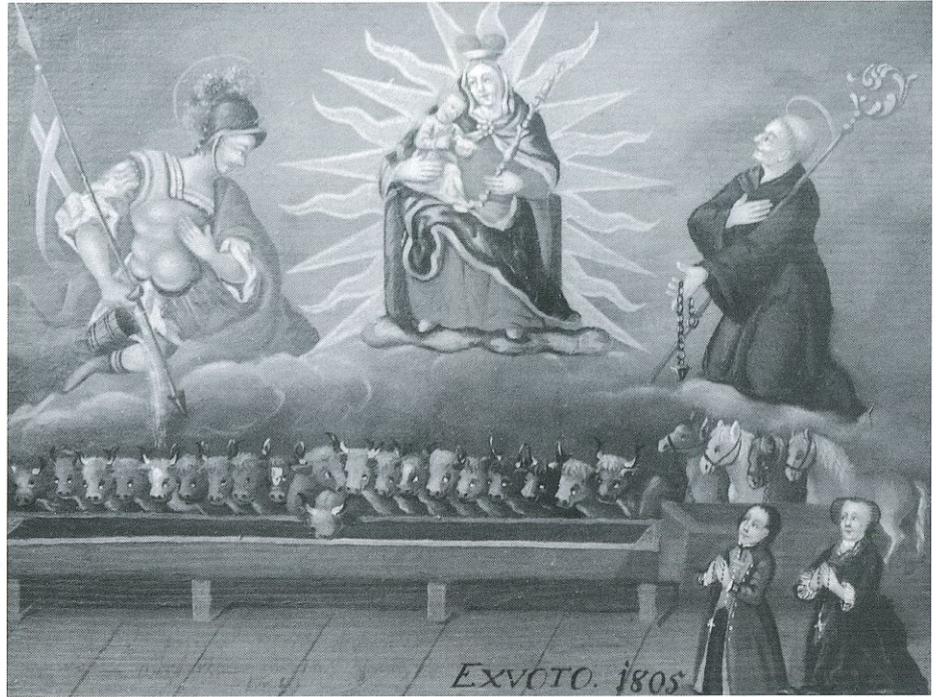
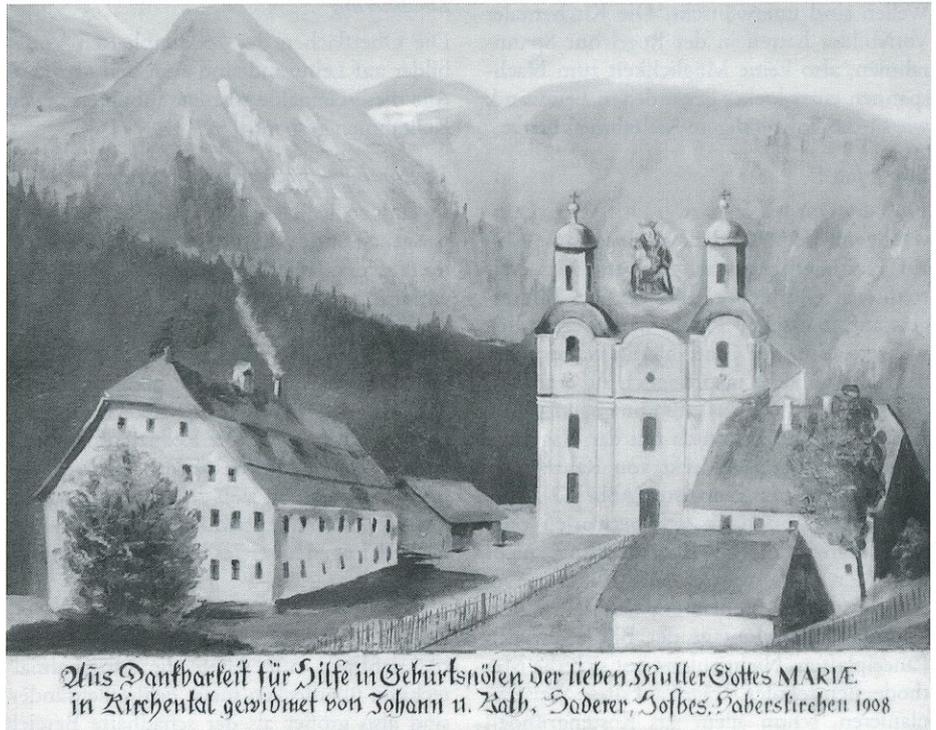
Hartfaserplatten geschraubt wurden. Viele Holztafeln erlitten durch die starre Verschraubung, welche das natürliche Arbeiten des Holzes behindert, Sprünge; einige Tafelbilder sind durchgebrochen.

Zusätzlich förderte der nahe Kontakt zur Trägerplatte ohne Hinterlüftung die Schimmelbildung an den Votivbildern.

Obwohl die Votivtafeln ursprünglich sehr häufig mit einem Nagel mitten durchs Bild an der Wand befestigt worden waren, entstanden mit dieser neuen Art Montage zusätzliche Löcher. Mit der Verwendung von nicht korrosionsgeschützten, deshalb inzwi-

schen verrosteten und kaum noch lösbaren Schrauben hatte man eine irreversible Montage geschaffen. Die Verschraubung schützte nicht vor Diebstahl, da sie von hinten erfolgte; weil es möglich war, eine Tafel durch Hebelgriffe von der Hartfaserplatte abzuziehen, sind etwa 20 Votivtafeln verlorengegangen.

Die meisten Tafeln sind schon vor der Inventarisierung von den Paneelplatten abmontiert worden. Die verrosteten Schrauben lassen sich nur schwer lösen, so daß einige Tafeln mit starkem Haftungsverlust von Grundier- und Malschicht vor der Abnahme gefestigt werden müssen.
